## 硫酸ピッチによる土壤汚染について

呉羽環境 正会員 諸野哲夫

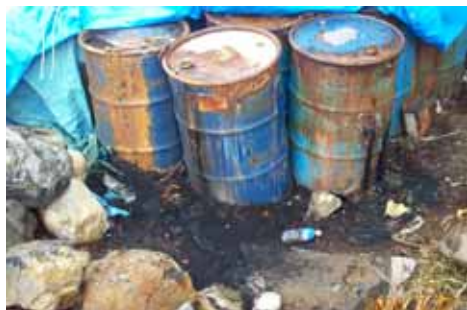
写-1 漏洩した一部の硫酸ピッチ

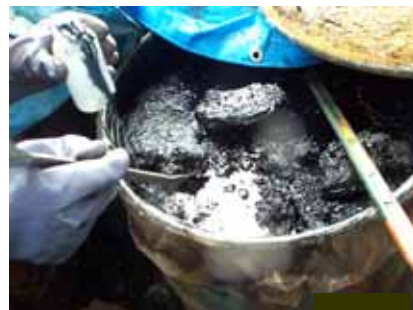
写-2 硫酸ピッチの状況
