PCB 含有感圧複写紙処理における 詰め替え作業中の作業環境測定事例

遠藤允泰*, 大岡幸裕**, 小泉晃一*, 田邊真一*

*株式会社クレハ分析センター, **株式会社クレハ環境

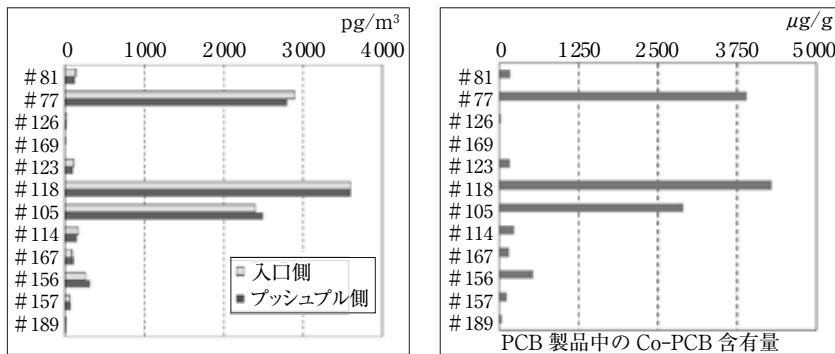
図 2 併行測定の結果（粒子状）と KC-300 の異性体パターン³⁾
（左：併行測定，右：KC-300）

フラン（PCDFs）はほぼ検出されず，Co-PCB が多く検出される結果となった。Co-PCB は特に粒子状で多く検出された。詳細な結果は表 4 に示すとおりである。また，図 2 に示すように，粒子状の Co-PCB の異性体パターンは KC-300 の異性体パターンと類似した。

DXNs の測定結果から作業環境改善のための優先課題は「粒子状の DXNs の室内濃度を抑えること」と考えた。測定結果から粒子状の DXNs の Co-PCB の異性体パターンは KC-300 と類似したため，DXNs の作業環境が悪化した原因は

「廃感圧複写紙由来の粉じんがプッシュプル換気装置の外へ拡散した影響」と判断した。次に、入口側とプッシュプル換気装置側の測定結果が同等であることから、プッシュプル換気装置内に設置された廃感圧複写紙由来の粉じんが何らかの経路により入口側へ拡散していることが示唆された。以上から「入口側への粉じんの拡散経路の遮断」と「廃感圧複写紙のプッシュプル換気装置からの漏れ出し抑制」を具体的な作業環境改善の対策とした。
